**А. В. Письмак**

Петербургский государственный университет путей сообщения

**ПРОБЛЕМЫ РЕКОНСТРУКЦИИ ЖЕЛЕЗОБЕТОННЫХ МОСТОВ  
РАМНЫХ И БАЛОЧНО-НЕРАЗРЕЗНЫХ СИСТЕМ**

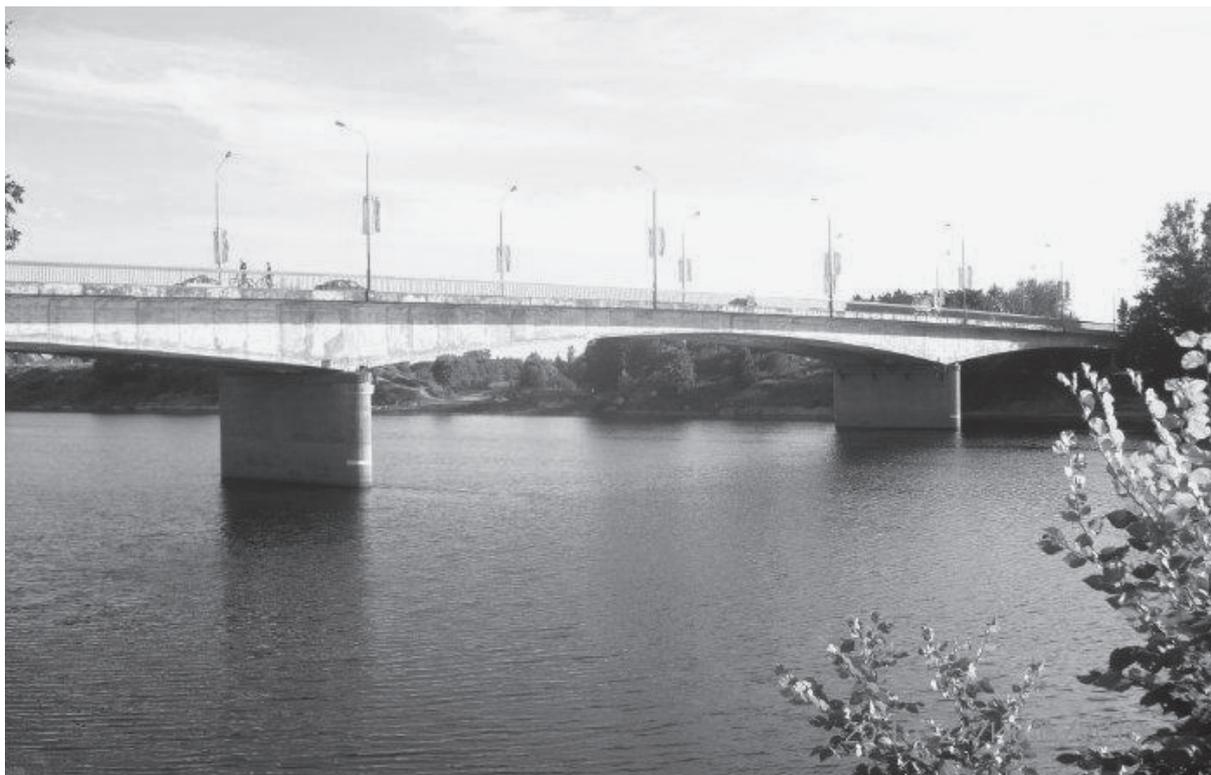
Рис. 1. Мост им. 50-летия Октября в г. Псков

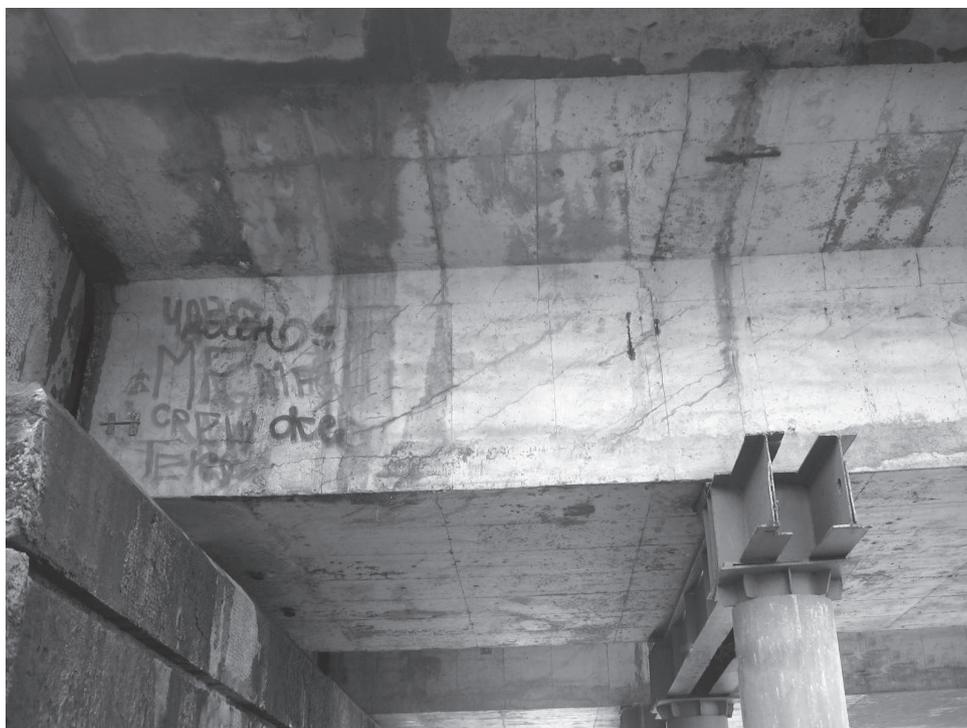
Следующее обследование, которое свидетельствовало о необходимости ремонта моста, было выполнено в 2007 г. [4]. Работы по усилению стыков крайних блоков балочно-консольного пролетного строения выполнены в соответствии с проектом. Дефектов в усиленных стыках при обследовании не обнаружено. Силовые наклонные трещины в стенках крайних блоков у береговых опор, образование которых зафиксировано в первые годы эксплуатации моста, в период усиления стыков не были заделаны; раскрытие трещин достигало 0,3–0,8 мм, что недо-

пустимо по условиям коррозии арматуры (рис. 2, 3). Трещины в основных несущих железобетонных элементах с раскрытием более 0,3 мм по ВСН4–81 (90) [3] относятся к третьей категории неисправности при оценке долговечности.

Рис. 2. Разрушение бетона пролетного строения над временной страховочной опорой

Устранение большинства выявленных дефектов, приведение моста в исправное техническое состояние не были возможны в процессе содержания и текущего ремонта. Мост нуждался в капитальном ремонте и принят на капитальный ремонт в 2008 г. Были заменены покрытие проезжей части и тротуаров, водоотводные устройства, перильные и барьерные ограждения, переустроен верх страховочных опор и заменены опорные части. Заменены береговые разрезные пролетные строения длиной 8,66 м с установкой отсутствовавших под ними опорных частей, произведена замена деформационных швов. Таким образом, мост и неко-

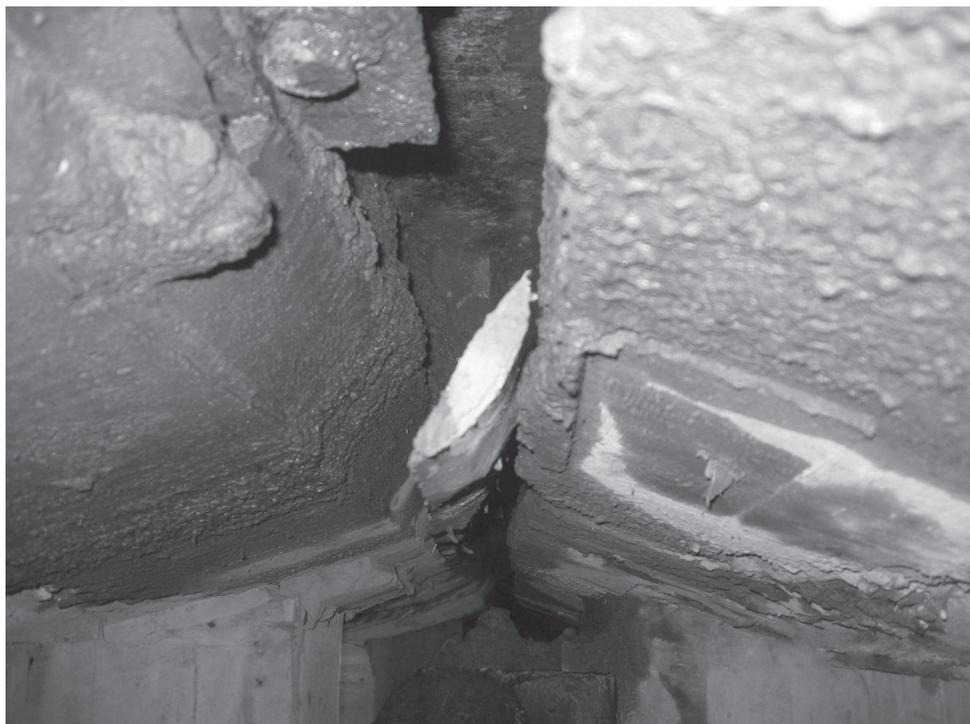
Рис. 3. Разрушение стыков пролетных строений

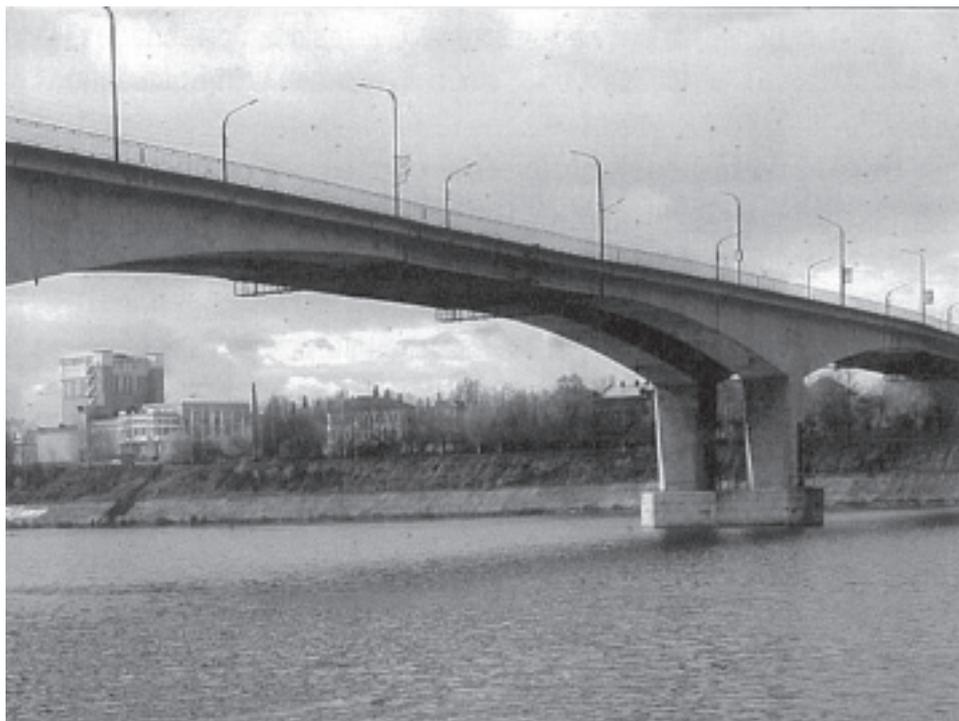
Рис. 4. Мост через реку Волга в г. Кимры до реконструкции (рамно-подвесная система)

Мост через реку Волга в г. Кимры Тверской области (рис. 4, 5) был реконструирован по современному способу усиления, предполагающему изменение типа и статической схемы моста (построены пилоны и натянуты ванты на существующих опорах, это помогло выровнять профиль моста [5]. При необходимости можно увеличить натяжение в вантах (при больших деформациях пролетного строения). Благодаря проекту ЗАО «Институт «Стройпроект»» удалось сохранить существующий судоходный габарит и при этом усилить мост.

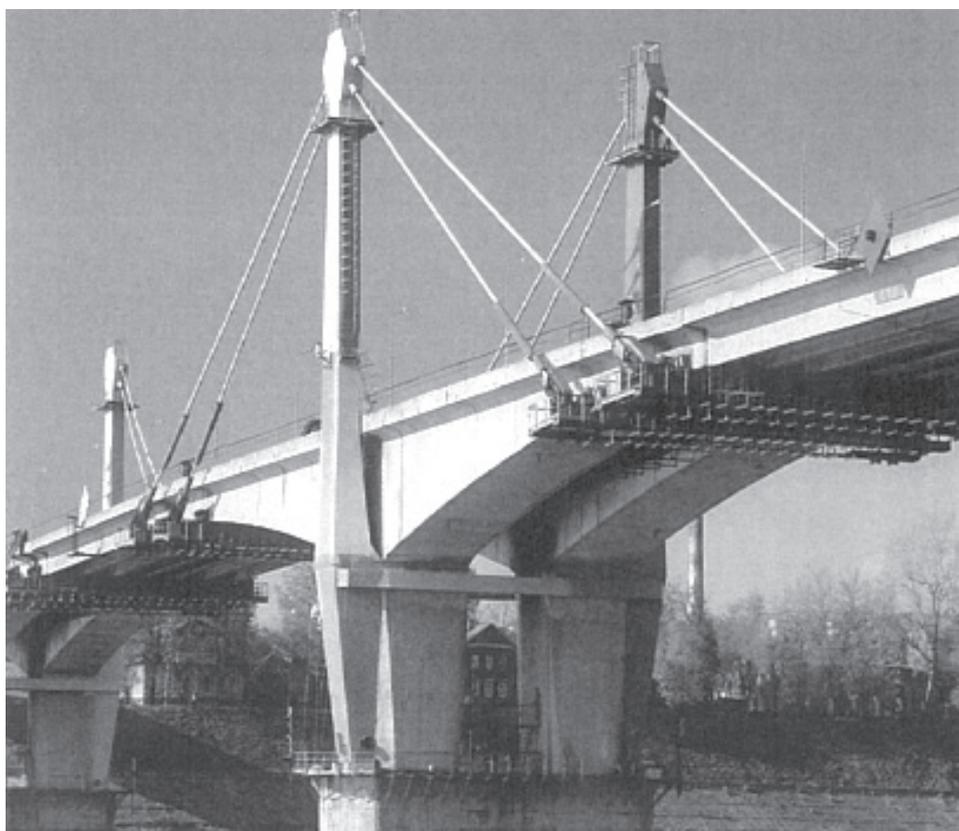
Рис. 5. Мост через реку Волга в г. Кимры после реконструкции (вантовая система)
