А. В. Письмак

Петербургский государственный университет путей сообщения

**ПРОБЛЕМЫ РЕКОНСТРУКЦИИ ЖЕЛЕЗОБЕТОННЫХ МОСТОВ
РАМНЫХ И БАЛОЧНО-НЕРАЗРЕЗНЫХ СИСТЕМ**

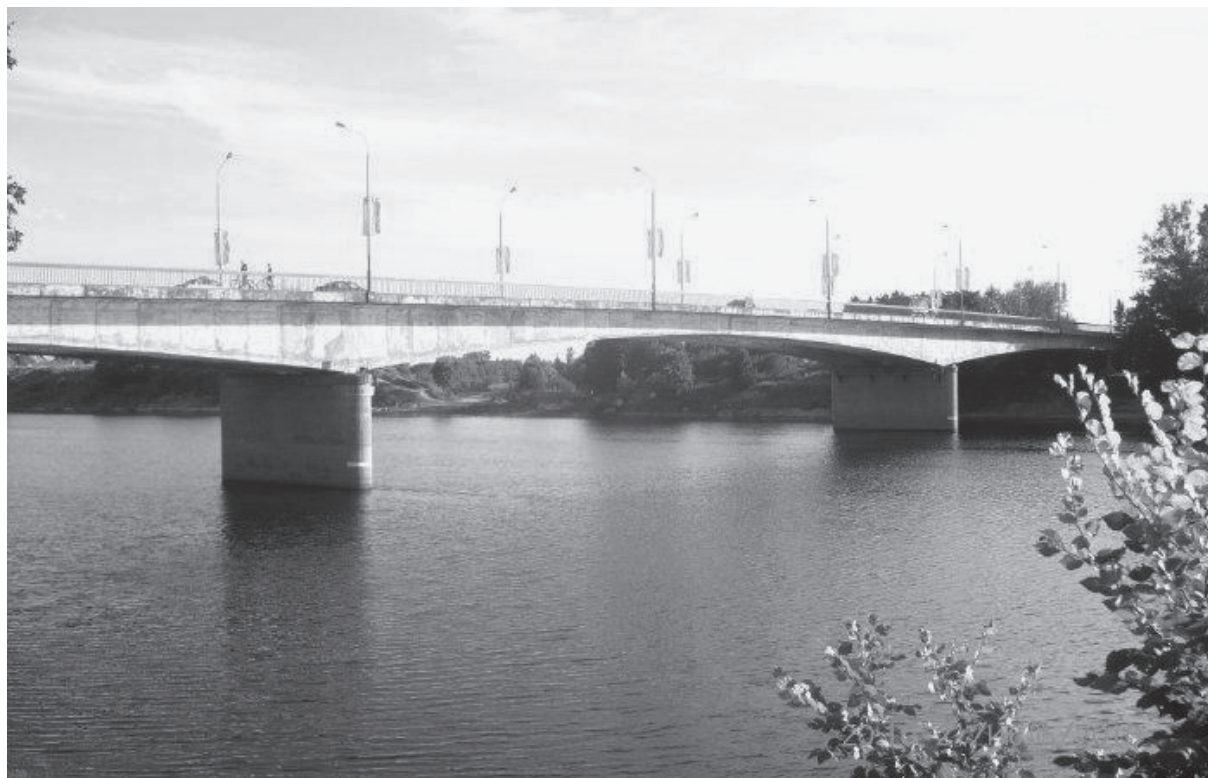
Рис. 1. Мост им. 50-летия Октября в г. Псков

Различные способы усиления и реконструкции подобных мостов с успехом разрабатываются и применяются в различных городах. Например, мост имени 50-летия Октября через реку Великая в городе Пскове (рис. 1) был реконструирован по проекту,

разработанному ОАО «Трансмост». Основная проблема состояла в деформации профиля пролетного строения, вследствие чего был применен самый распространенный способ – добавлена дополнительная опора и изменена схема моста. Мост был реконструирован дважды, поводом тому послужили различные причины. В первом случае по имеющимся данным был произведен ремонт шарниров и осуществлена замена деформационных швов, которая выполнялась по проекту института «Ленгипротрансмост» в 1981 г. Проект предусматривал приварку новых шайб-накладок на существующие кронштейны, установку новых шарниров и подвески. В 1988 г. на мосту по проекту института «Ленгипротрансмост» выполнялись работы по усилению стыков между крайними береговыми блоками коробчатых балок балочно-консольного пролетного строения с сооружением временной страховочной опоры. В 1990 г. были выполнены работы по ремонту шарниров в середине центрального пролета, замене стальных деформационных

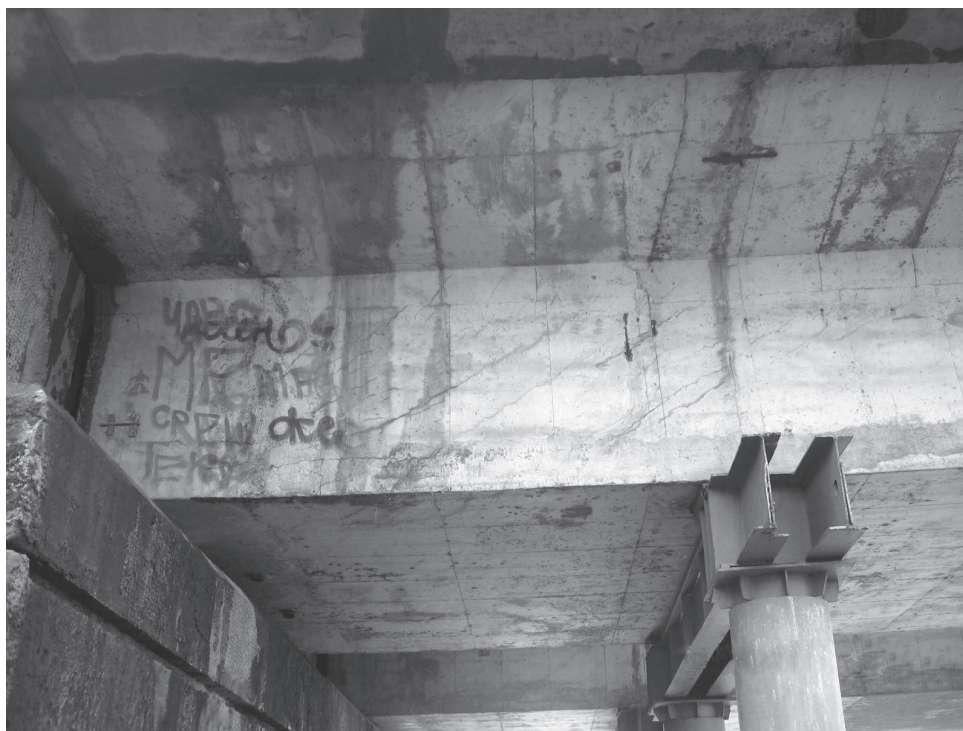
Рис. 2. Разрушение бетона пролетного строения над временной страховочной опорой

Следующее обследование, которое свидетельствовало о необходимости ремонта моста, было выполнено в 2007 г. [4]. Работы по усилению стыков крайних блоков балочно-консольного пролетного строения выполнены в соответствии с проектом. Дефектов в усиленных стыках при обследовании не обнаружено. Силовые наклонные трещины в стенках крайних блоков у береговых опор, образование которых зафиксировано в первые годы эксплуатации моста, в период усиления стыков не были заделаны; раскрытие трещин достигало 0,3–0,8 мм, что недо-

пустимо по условиям коррозии арматуры (рис. 2, 3). Трещины в основных несущих железобетонных элементах с раскрытием более 0,3 мм по ВСН4–81 (90) [3] относятся к третьей категории неисправности при оценке долговечности.

Обследование показало, что за период 1998–2007 гг. существенного увеличения в раскрытии трещин не произошло. Большая часть трещин или стабилизировалась или растет очень медленно. Состояние трещин позволяет осуществить их заделку. Изменение статической схемы моста введением дополнительных опор привело к медленному разрушению береговых блоков пролетных строений – изменился способ восприятия нагрузки по сравнению с изначальным. При осмотре концов консолей центрального пролета зафиксировано отсутствие зазоров в верхней части фасадных стенок с верхней и нижней стороны. Консоли пролетного строения смыкаются в месте удлиненного участка стенки, закрывающего шарниры с фасадов моста. Смыкание зазоров было вызвано провисанием пролетного строения и нарушало

его расчетную схему. Увеличение провисания и температурные перемещения консолей могли привести к сколу выступа фасадных стенок. На добавленных страховочных опорах не были установлены резиновые опорные части, а использовались прокладки из древесины и резины. В узлах страховочных опор не зафиксировано плотное опирание, зазоры достигали 10 мм, что сказывалось на передаче нагрузки, требовалось немедленное устранение дефектов.

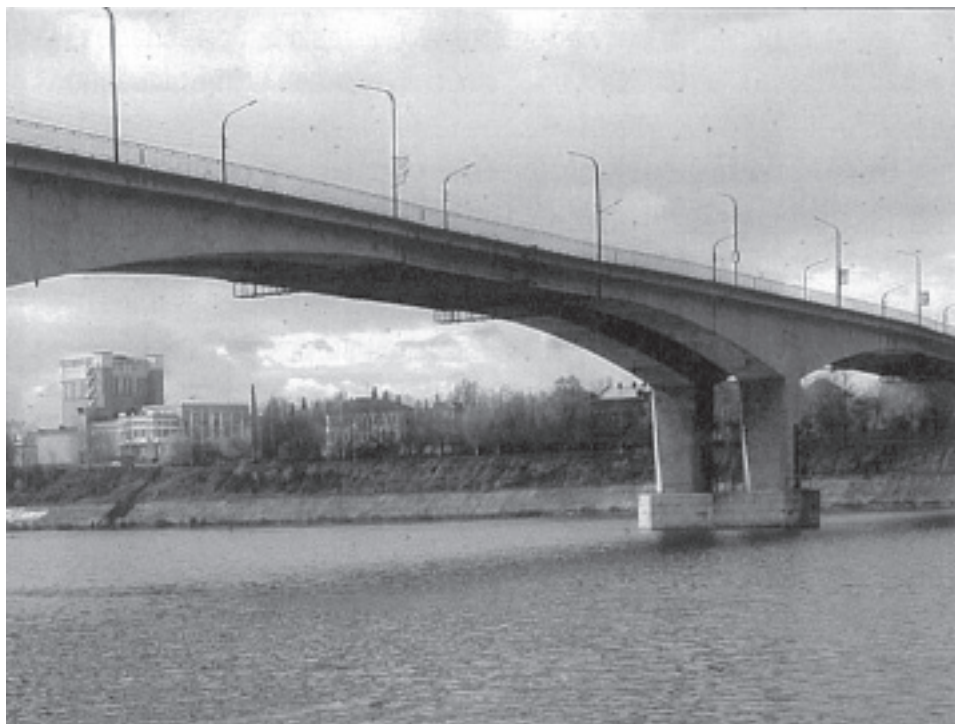
Рис. 4. Мост через реку Волга в г. Кимры до реконструкции (рамно-подвесная система)

Мост через реку Волга в г. Кимры Тверской области (рис. 4, 5) был реконструирован по современному способу усиления, предполагающему изменение типа и статической схемы моста (построены пилоны и натянуты ванты на существующих опорах, это помогло выровнять профиль моста [5]. При необходимости можно увеличить натяжение в вантах (при больших деформациях пролетного строения). Благодаря проекту ЗАО «Институт «Стройпроект»» удалось сохранить существующий судоходный габарит и при этом усилить мост.
