**А. В. Якушев, Я. О. Рузметов, С. О. Комиченко**Петербургский государственный университет путей сообщения  
Императора Александра I**РАЗРАБОТКА И ОБОСНОВАНИЕ ФОРМЫ ОБРАЗЦА С ЦЕЛЬЮ ПОСТРОЕНИЯ КИНЕТИЧЕСКОЙ ДИАГРАММЫ УСТАЛОСТНОГО РАЗРУШЕНИЯ ДЛЯ ЛИТЫХ СТАЛЕЙ ПРИ НАЛИЧИИ ВНУТРЕННИХ ЛИТЕЙНЫХ ДЕФЕКТОВ**

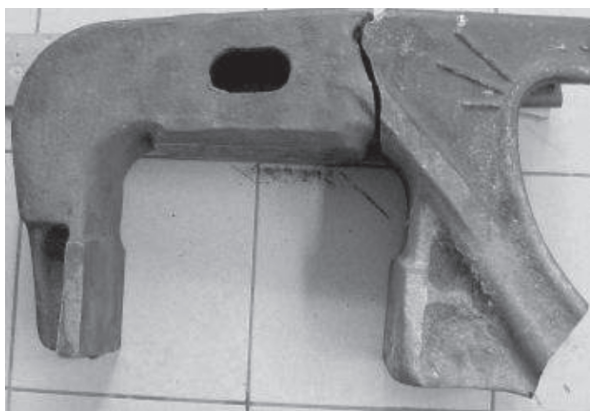
В настоящее время на сети железных дорог России и некоторых стран СНГ сформировалась чрезвычайно неблагоприятная ситуация в сфере безопасности движения, связанная со значительным увеличением числа случаев изломов боковых рам тележек грузовых вагонов [1]. Эти изломы боковых рам происходят исключительно по радиусу R55 внутреннего угла буксового проема (рис. 1).

Рис. 1. Излом боковой рамы по внутреннему углу буксового проема

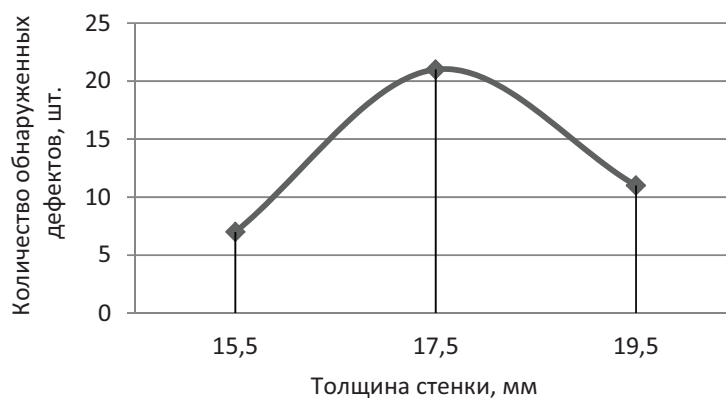
Требование ГОСТ 25.506 к ширине образца с инициирующим надрезом пересмотрены в сторону уменьшения до толщины стенки боковой рамы, в которой наиболее часто встречался внутренний литейный дефект, обнаруживаемый в ходе испытаний на усталость. Изучено 70 изломов боковых рам. На рис. 5 приведено распределение внутренних литейных дефектов по толщине стенок обследованных боковых рам.

Из рис. 5 видно, что толщина стенки боковой рамы, в которой наиболее часто встречался внутренний дефект, составила 17,5 мм. Общее число дефектов, выявленное на этой толщине, составило 21 шт., поэтому ширина образца для испытаний принимается с округлением до 18 мм.

Рис. 5. Распределение внутренних литейных дефектов по толщине стенок разрушенных боковых рам
